### **Antrag zum Rückbau der Querrinnen auf Radwegen / barrierefreie Radwege**

## Barrierefreie Radwege

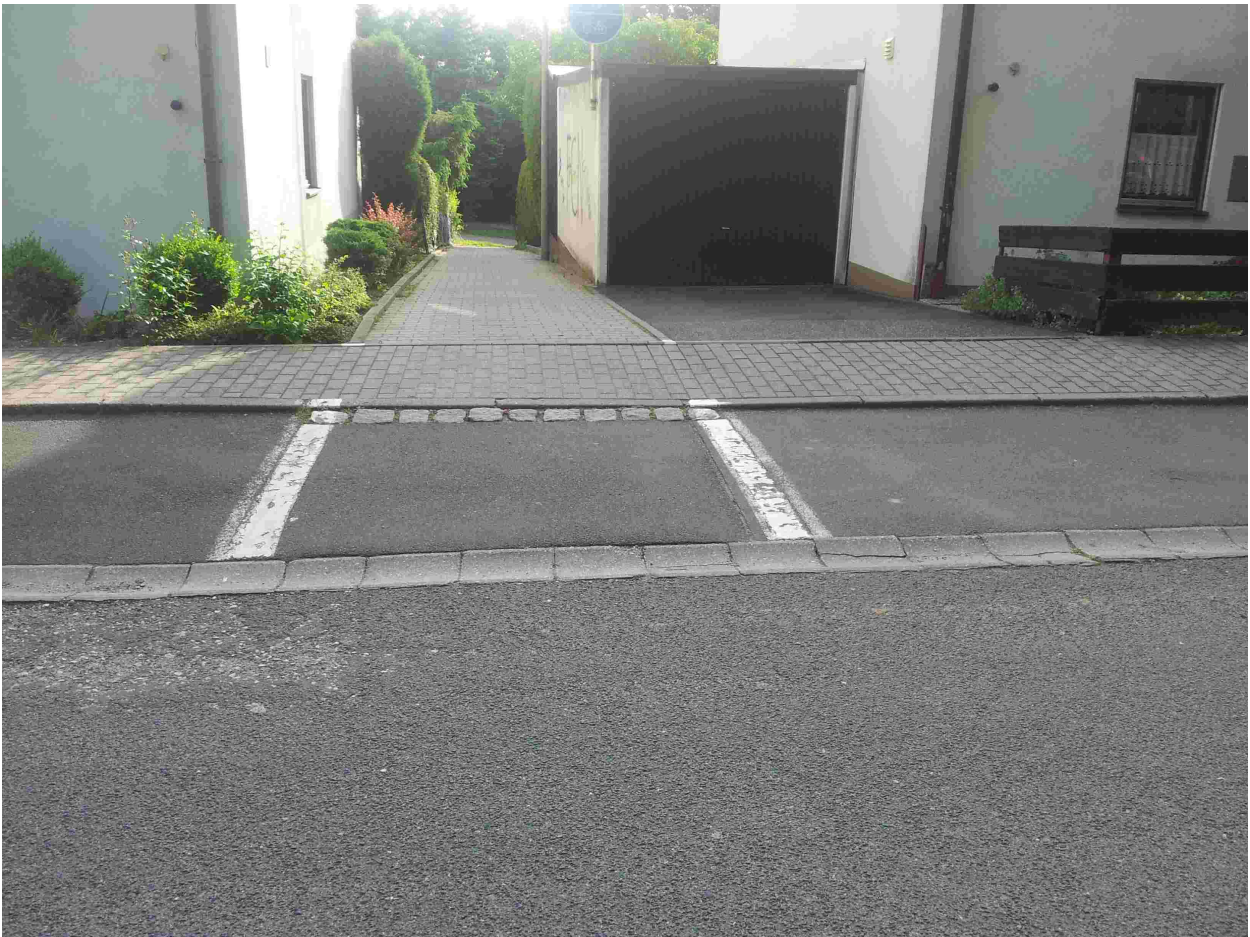
Bei der Stufe von Parkstreifen zum Gehweg ist mit Pflastersteinen eine Rampe geschaffen worden. Diese Rampe ist hilfreich und funktioniert. Im Zuge des Neubaus der Damaschke sollte sie aber komplett zugunsten eines stufenlosen Übergangs verschwinden.

Die Rinne am Übergang von Straße zu Parkstreifen ist dagegen hinderlich. Der Biegeradius der Rinne ist kaum größer als der eines Fahrradreifens und das Rad staucht deshalb direkt gegen den gegenüberliegenden Rand der Rinne. Zusätzlich herausfordernd beim Befahren ist die Tatsache, dass sich der Radler hangabwärts in einer Kurve befindet.

Damaschkestraße: Barrieren bei Einfahrt in Radweg Richtung Mausloch

Hier sollte eine möglichst kleine Schwelle angestrebt werden, wenn sie überhaupt notwendig ist (Wasserablauf), oder

- idealerweise ein komplett barrierefreier Übergang mit einem Gulli kurz oberhalb oder
- eine sehr breite Rinne wie sie im Nordteil der Damaschkestr. zu finden ist (Einfahrt in die Elias-Placht-Str.)

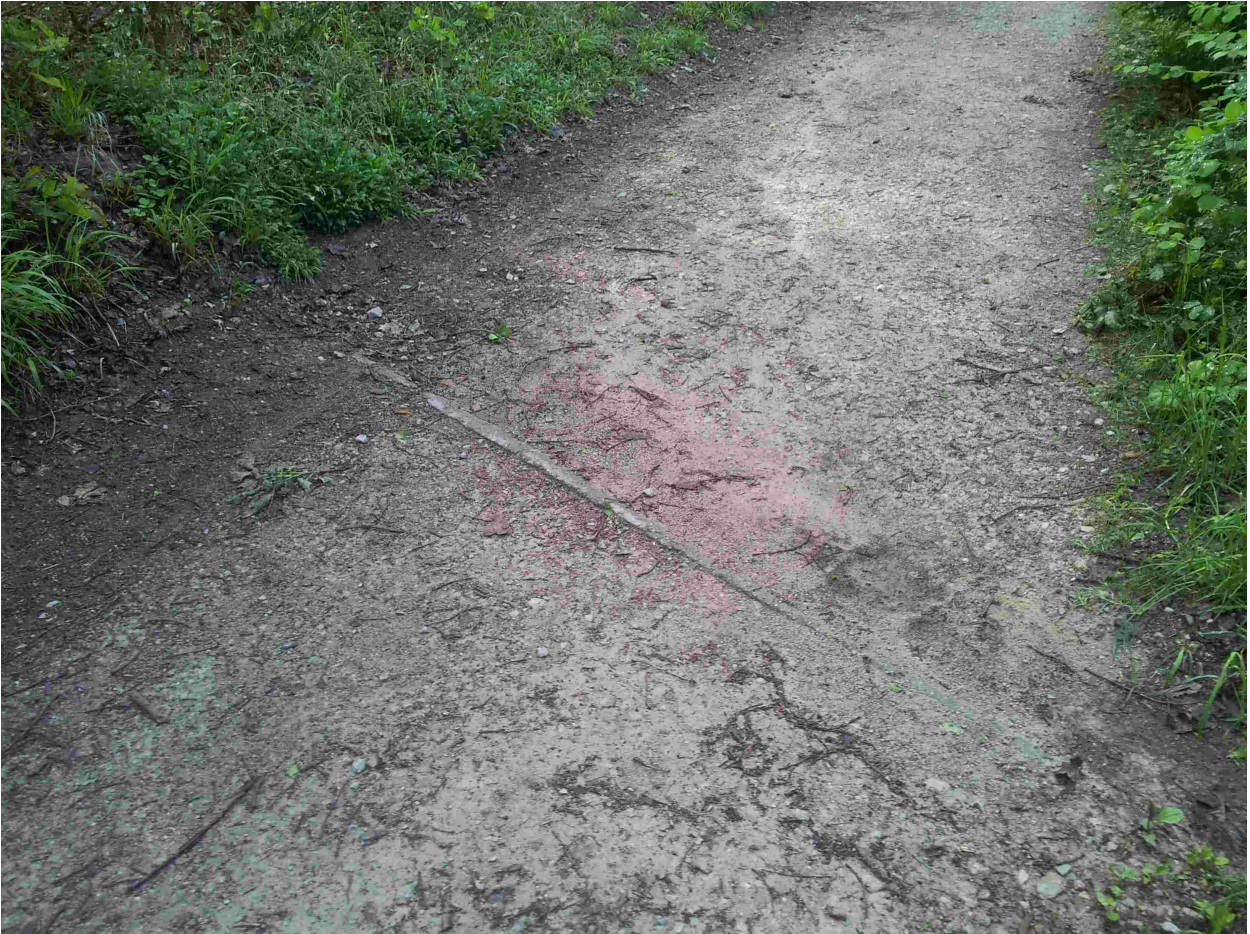
- a) Rinne ist schon seit dem ersten Regen im April versandet und dürfte ihren Zweck oft nur ungenügend erfüllen. Für den Radfahrer ist sie in beide Richtungen störend und wird oft seitlich umfahren. Die Rinne sollte ersatzlos ausgebaut werden.  
Seit kurzem ist sie wieder gesäubert und macht ihre unangenehme Wirkung spürbar.
- b) Identisch zu a)
- c) Kreuzung zum Hochwasserbehälter

Versandete Rinne b (oder a) nach dem ersten Regen im April
